# **Sävsjö - Vrigstad 3:1**

**Geoteknisk undersökning för ny förskola**

**Markteknisk undersökningsrapport (MUR/Geo)**

**2023-08-23**

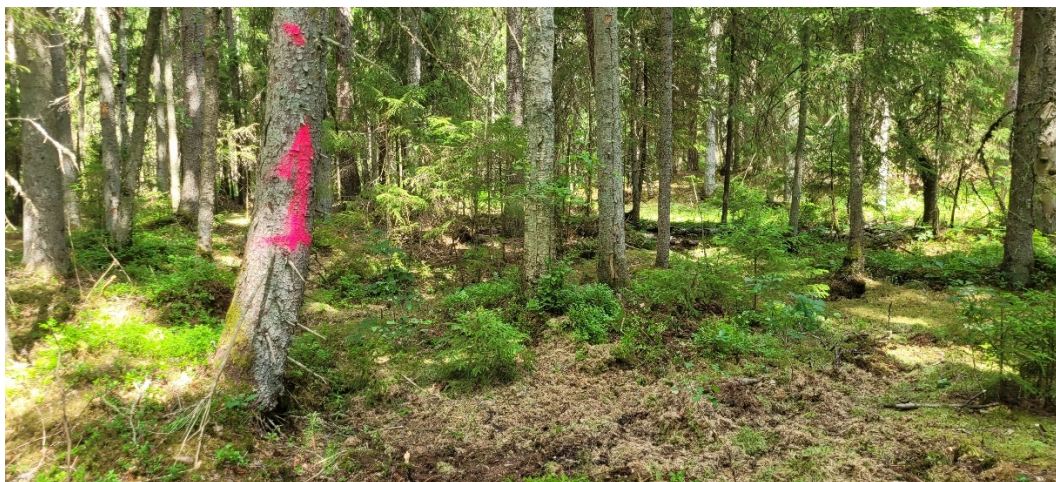
Figur 2 - Foto borrhål 1

Undersökningsområdet utgörs av skogsmark till större delen barrskog, se foton i Figur 2 till 4. I området finns även anlagda diken se foto Figur 4.

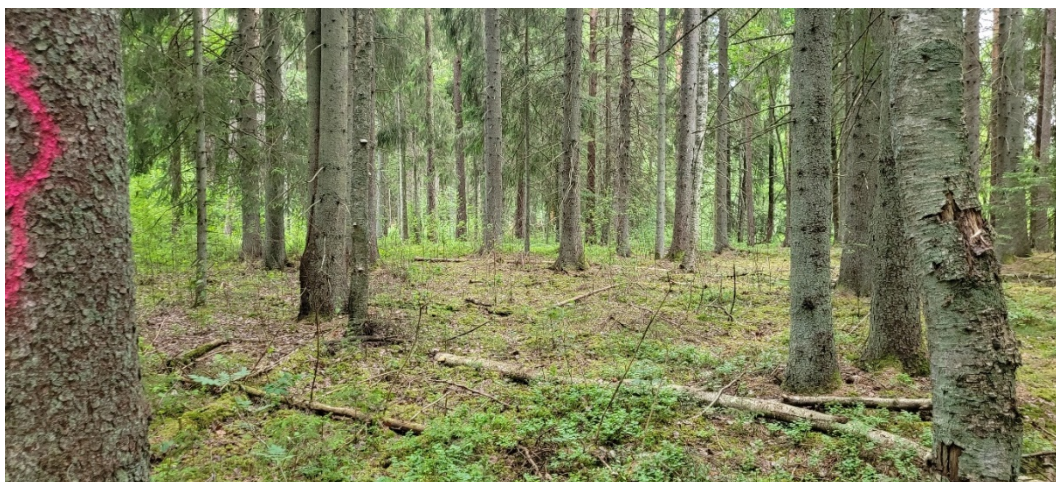
Figur 3 - Foto vid borrhål 8

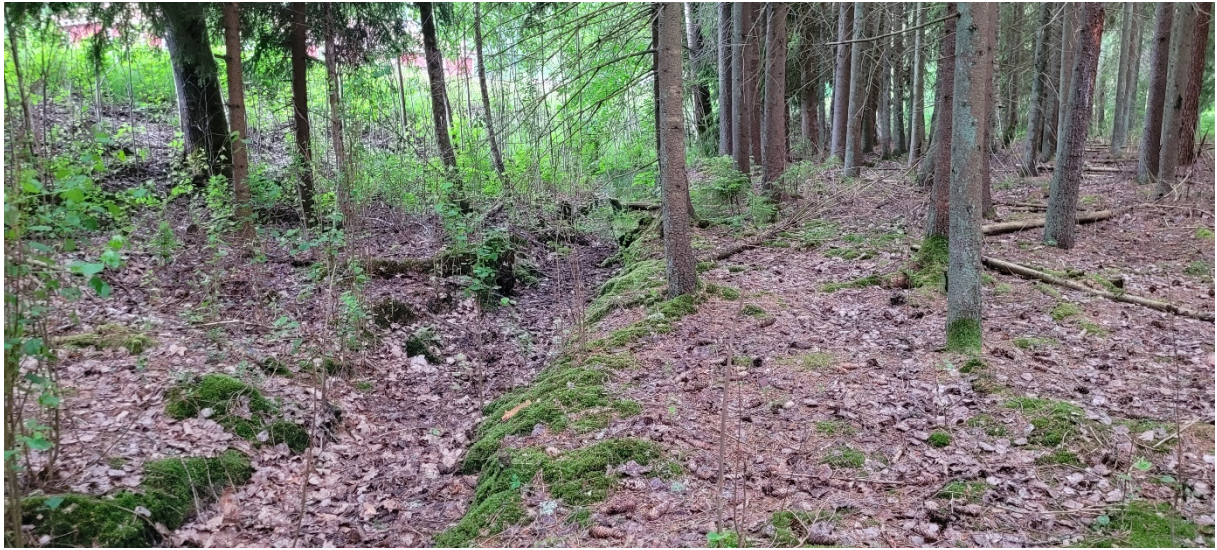
*Figur 4 - Foto taget åt sydväst mot Granbäcksvägen.*

Angränsande vägar, Slättsjövägen i väster och Granbacksvägen i söder ligger något högre än undersökningsområdet. Upp mot vägarna ligger marken i slänt. Slänten kan ses till vänster i fotot i Figur 4.

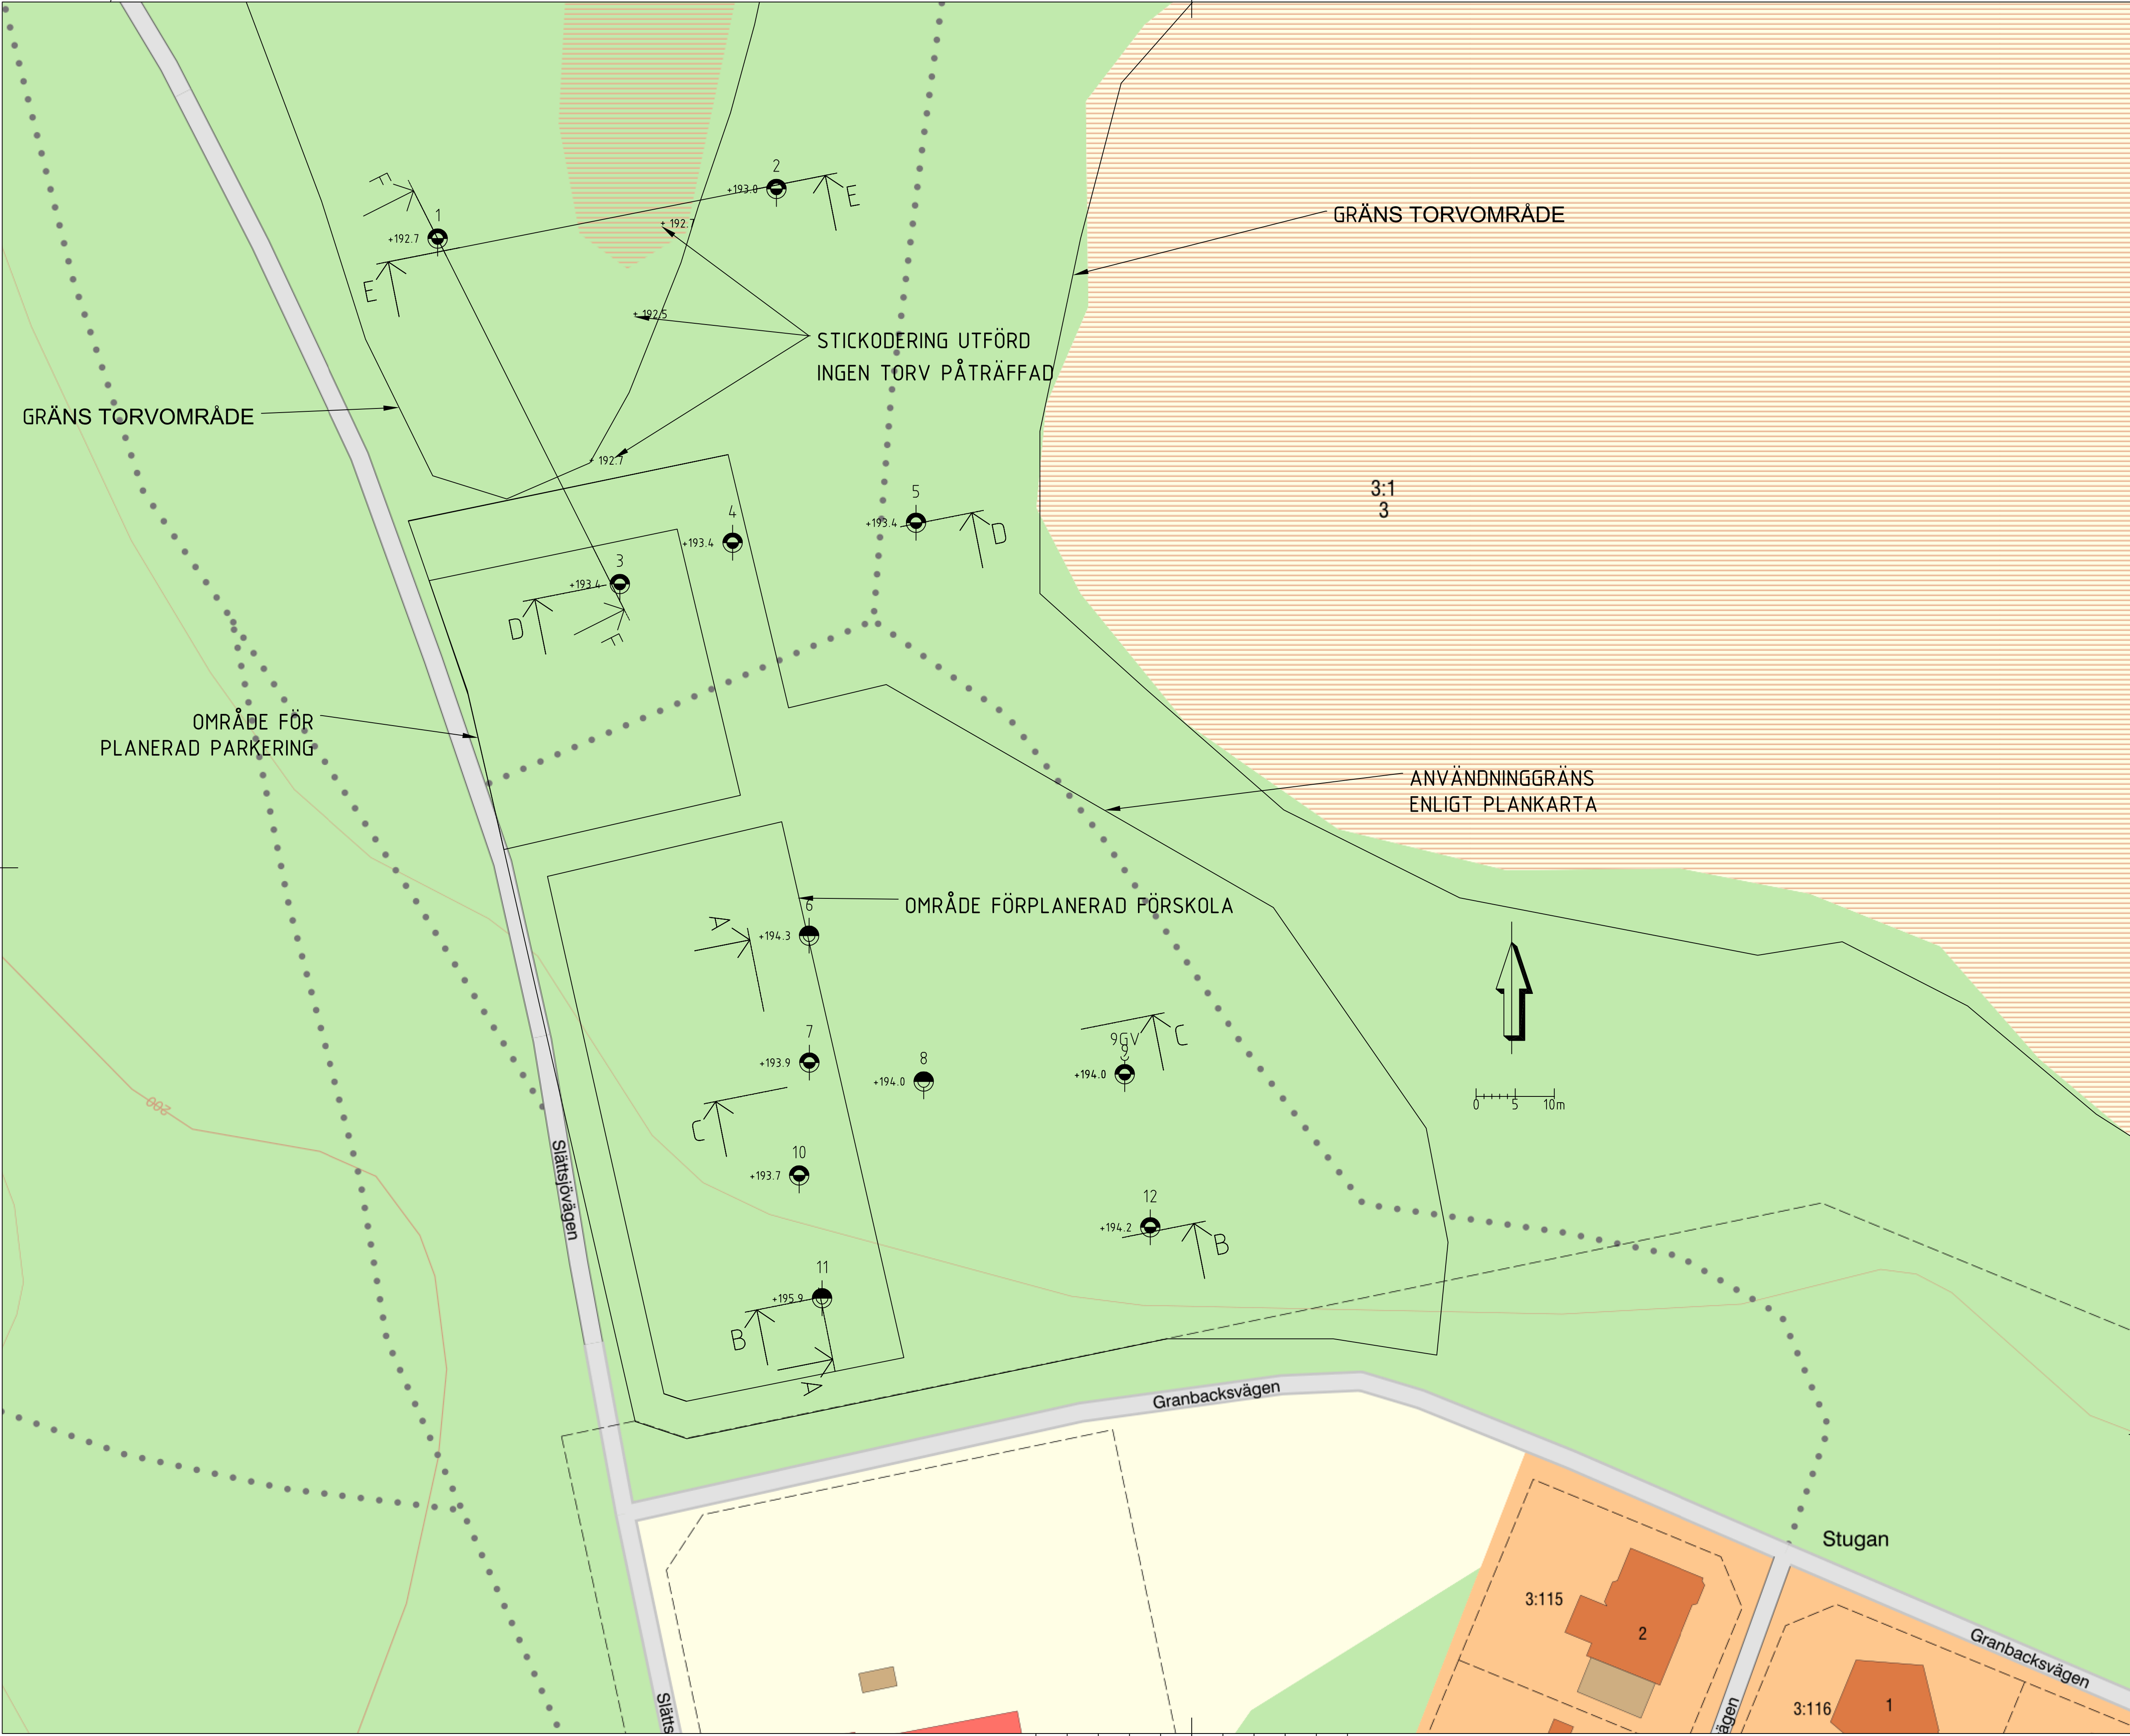
GEOTEKNISKA SYMBOLER REDOVISAS  
ENLIGT SGF:S BETECKNINGSSYSTEM 2001:2,  
SE SGF.NET.
