# Bilaga

Inventering av Eksjöhovgårds herrgård  
EKSJÖHOVGÅRD 7:4, Sävsjö tätort

Utredning  
Dnr: KS 2023/312

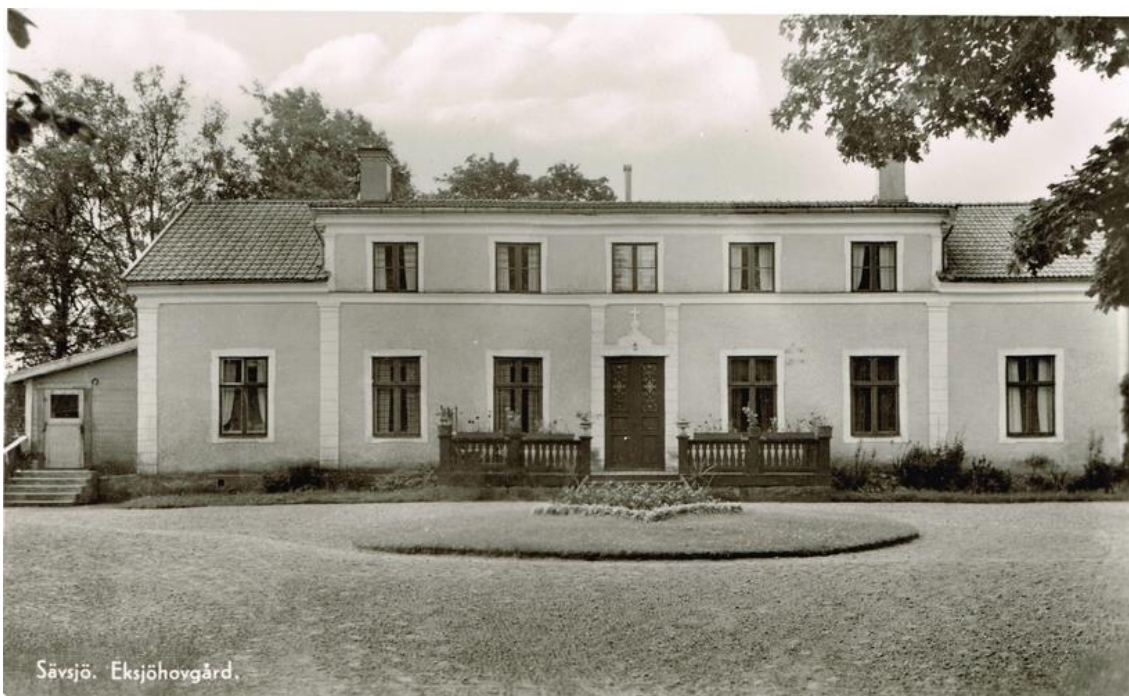
**På bild:** Ett äldre fotografi som visar mangårdsbyggnadens fasad mot norr, den sida som syns från Eksjöhovgårdsvägen. Bilden tillhandahålls av Sävsjö hembygdsförening.

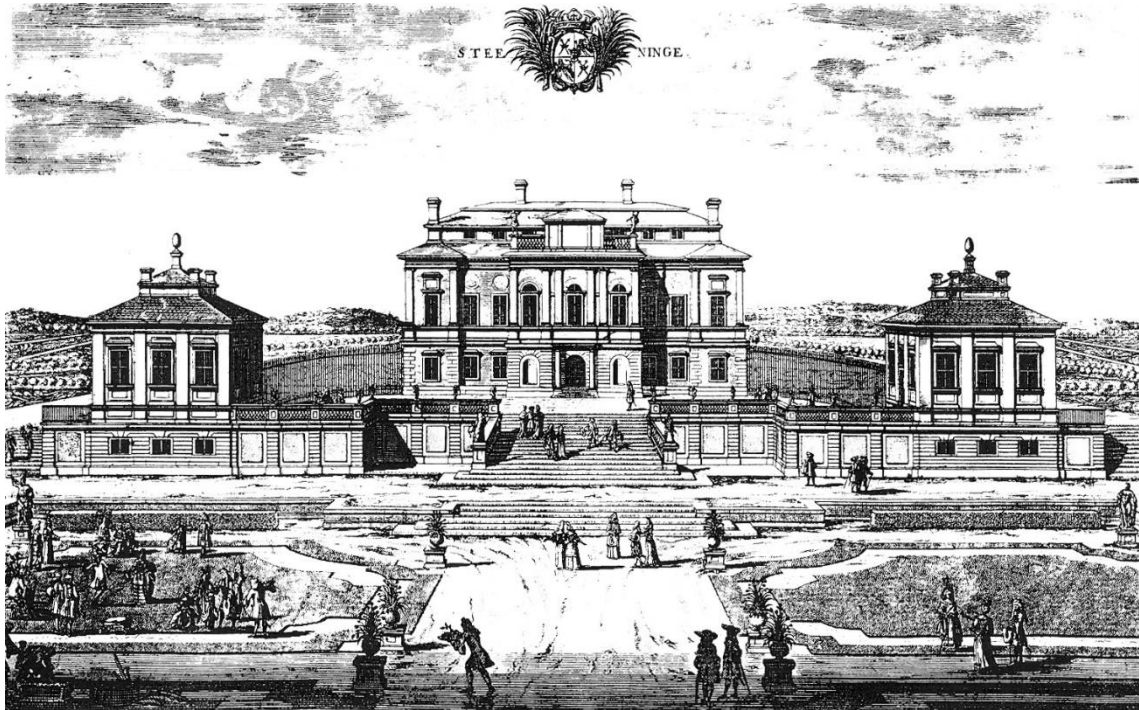
**På bild:** Steninge i Uppland, ur *Suecia antiqua*. Observera huvudbyggnaden, den tydliga mittaxeln, och de parallellställda flyglarna.

Bilden visar ett kopparstick ur samlingsverket *Suecia Antiqua*. Bebyggelsen föreställer Steninge slott i Uppland, avritad av Erik Dahlbergh och Willem Swidde år 1694 (DigitaltMuseum 2023). Steninge slott, som färdigställdes i början av 1700-talet, formgavs efter franska förebilder. Bebyggelsen uppvisar en genomgående symmetri och axialitet. Anläggningen framgår som en sammanhängande helhet av likformade byggnader, placerade i landskapet enligt en tydlig ordning. Även växtligheten i den omgivande trädgårdsanläggningen, har organiserats för att komplettera det arkitektoniska uttrycket. Idealet som förmedlas genom åsyftad bild, har präglat svenskt herrgårdsbygge långt in på 1800-talet. (Nisbeth 1999, s. 73-74)

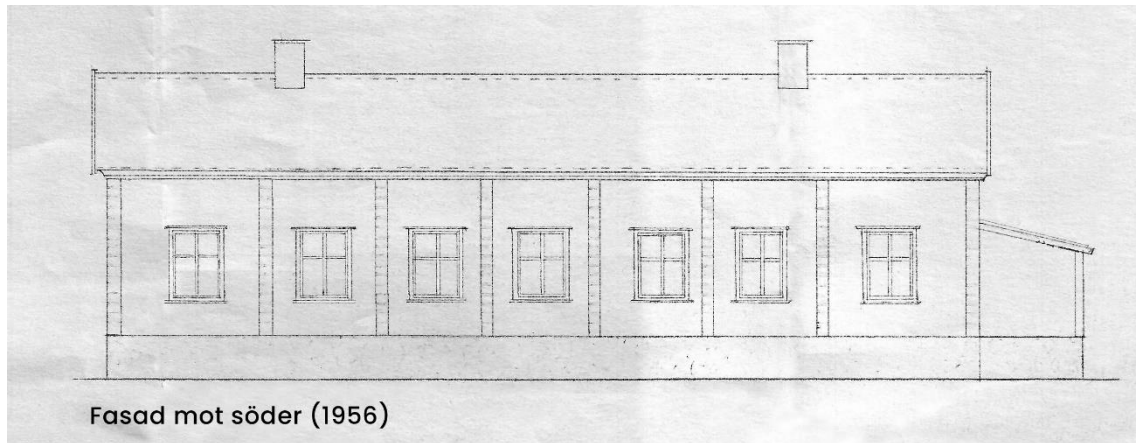
Arkiverade bygglovshandlingar för Eksjöhovgårds herrgård, har daterats till och med 1955. I uppmättningsritningar av manbyggnaden, som tilldelades Sävsjö byggnadsnämnd år 1956, framgår att söder fasad saknar puts. En revetering utfördes i efterhand, i samband med byggnadsändringarna som ansöktes under åren 1956-57.

**På bild:** En uppmättningsritning av manbyggnadens fasad mot söder, innan tillbyggnaderna utfördes. Ritningen finns i kommunens digitala och fysiska arkiv för bygglovshandlingar.

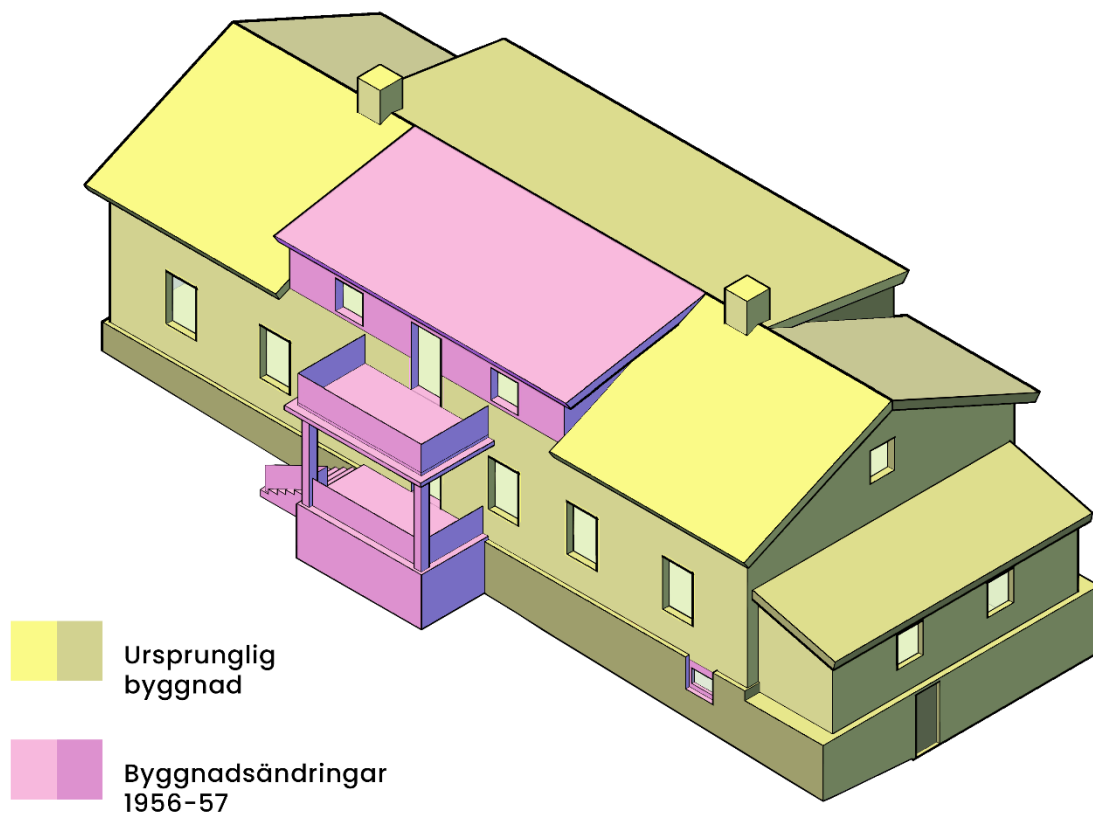
**På bild:** En visualisering av utförda byggåtgärder från 1956-57, på manbyggnadens fasad mot söder.

År 1956 beviljades en lovansökan för tillbyggnad av takkupa, balkong och öppen förstukvist på huvudbyggnadens fasad mot söder. I ett bifogat yttrande från landsantikvarien, ges rådet att anpassa utformningen efter byggnadens arkitektur.

Enligt arbetsbeskrivningen till bygglovet, ska fönster och dörrkarmar göras i furu. Trä förespråkas även för stolparna som bär upp balkongen, samt räcken för balkong och veranda. För takkupans ytterväggar och fasaden mot söder, föreskrivs ett ytlager av kalkputs respektive cementblandat kalkbruk. Ytan som omger fönster och dörrar, ska slätputsas och markeras som ett inramande foder. För nya byggnadsdelar avses samma färgsättning som för resterande byggnad. Plåtarbete väljs för hängrännor, stuprör, fönsterbleck, samt språngblecket som omger verandan.

Ändring av källarvåningen ansöktes år 1957. Ett nytt pannrum planerades för husets sydöstra del, med tillträde från manbyggnadens östra sida. På visualiseringen för utförda ändringar, syns källarfönstret till det nya pannrummet. I bygglovshandlingarna framgår att manbyggnaden har välutförda källarvalv.

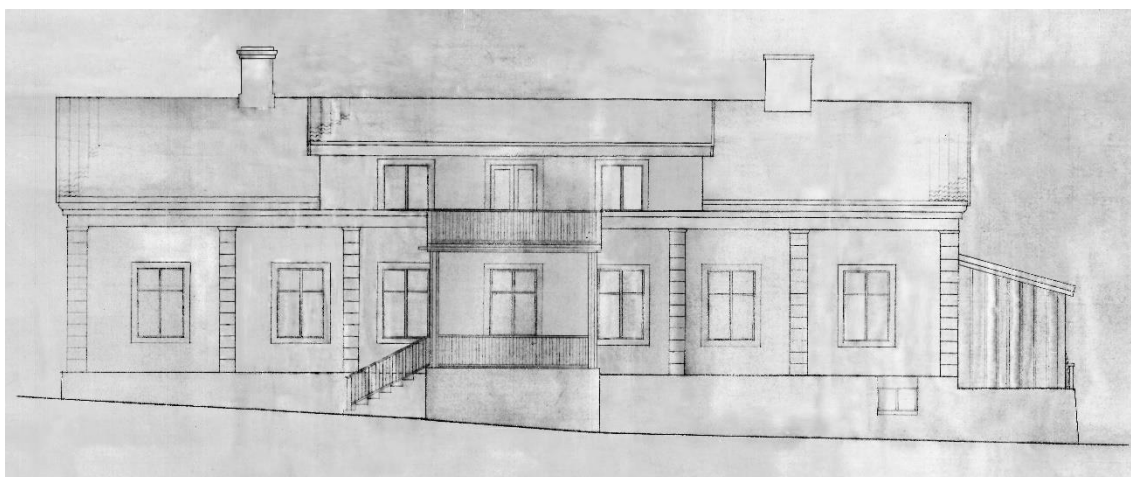
**På bild:** Skannad uppmättningsritning från 1967, finns i kommunens arkiv för bygglovshandlingar. Ritningen, som visar söder fasad efter vidtagna byggnadsåtgärder, bedöms vara av bättre kvalitet än föregående fasadritning.

Vid ombyggnation av herrgården, rivs förrådet bredvid huvudbyggnaden, på öster sida. På dess ställe höjs sockeln, för att komma i jämn höjd med resterande byggnad (jämför med uppmättningsritningen från 1967). Ett litet entréparti i form av en rektangulär låda, tillskapas för att ansluta till restaurangköket i byggnadens östra del.

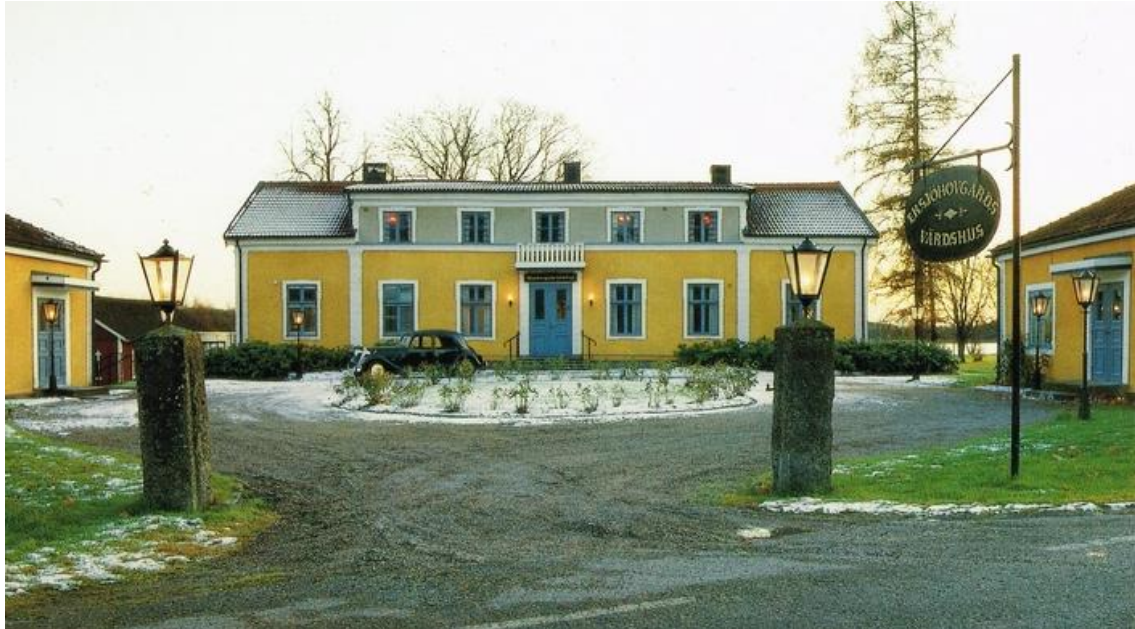
**På bild:** Eksjöhovgårds värdshus, efter renoveringarna som ansöktes under åren 1968-69. Mangårdsbyggnaden visas från Eksjöhovgårdsvägen, fasad mot norr. Bilden tillhandahålls av Sävsjö hembygdsförening.

Ändringsåtgärder, som noteras på manbyggnadens fasad mot norr, består i form av balkongen ovanför huvudingången och trappan upp till entrén. På söder sida har balkong och veranda

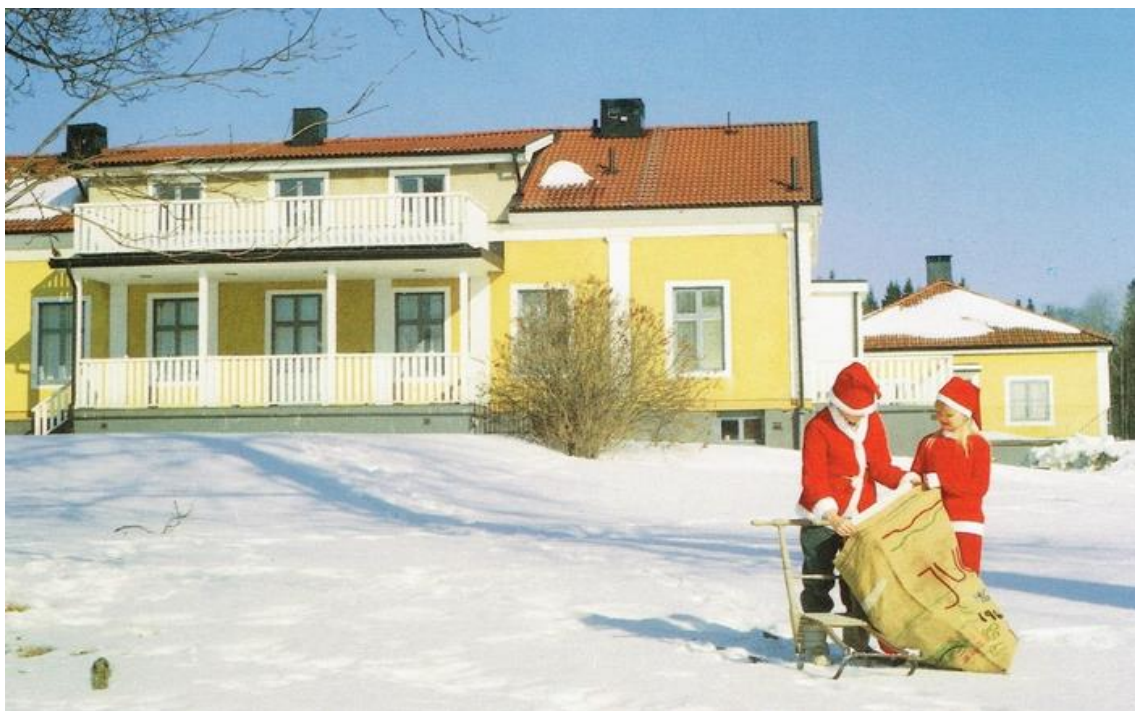
**På bild:** Mangårdsbyggnaden efter ansökt renovering, sedd från söder. Bilden tillhandahålls av Sävsjö hembygdsförening.

gjorts bredare. Ett nedsänkt redskapsförråd har inordnats under verandan, med inträde från höger. Vita räcken, mest sannolikt av trä, används på många håll.

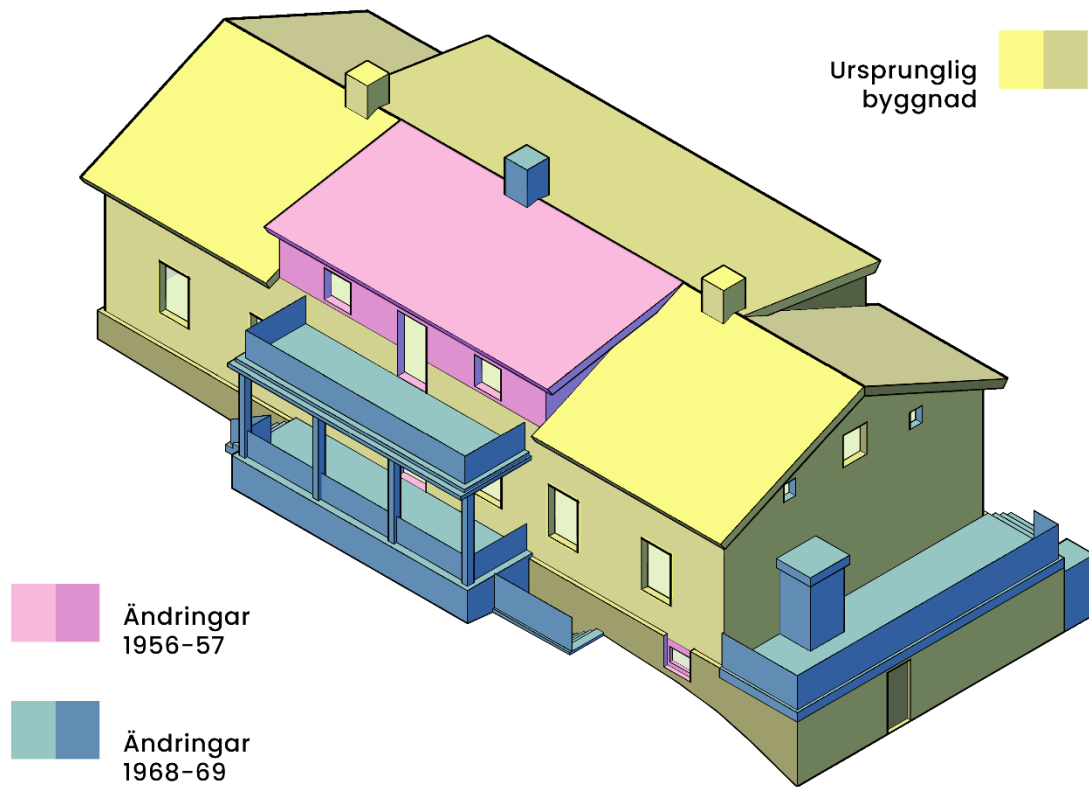
**På bild:** En visualisering av utförda byggåtgärder från 1968-69 och tidigare, på manbyggnadens fasad mot söder.

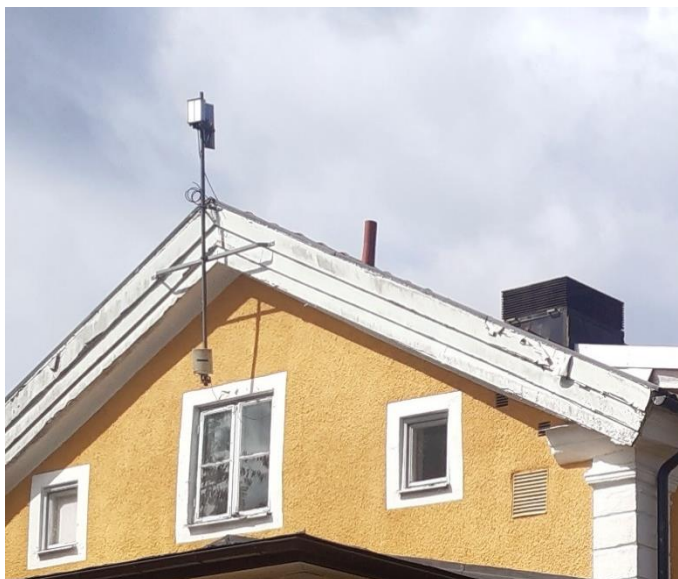
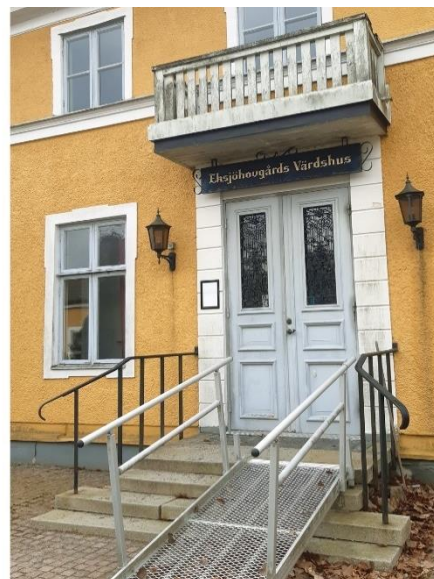
**På bild:** Byggnadsdetaljer från ombyggnation 1968-69, i dagsläget.

På vänster bild (ovan) syns huvudbyggnadens fasad mot öster. Vid sidorna av mittersta fönstret, har man tillskapat två nya fönster i mindre format. Höger bild visar huvudentrén till vårdshuset (fasad mot norr) och balkongen ovanför, i nuvarande skick. Värt att notera är entrétrappan och ingångsskylten i svart, de smala smidesräcken, och utomhuslamporna vid sidorna av dörren: detaljer som tillkom under renoveringen till vårdshus. Färglagret på dörr och fönsterbågar framstår som urblekt, om man jämför med bilder från tidigare. Ovanför huvudingången har det tidigare funnits ett dekorativt överstycke, se bilder och ritningar innan ombyggnation 1968-69.

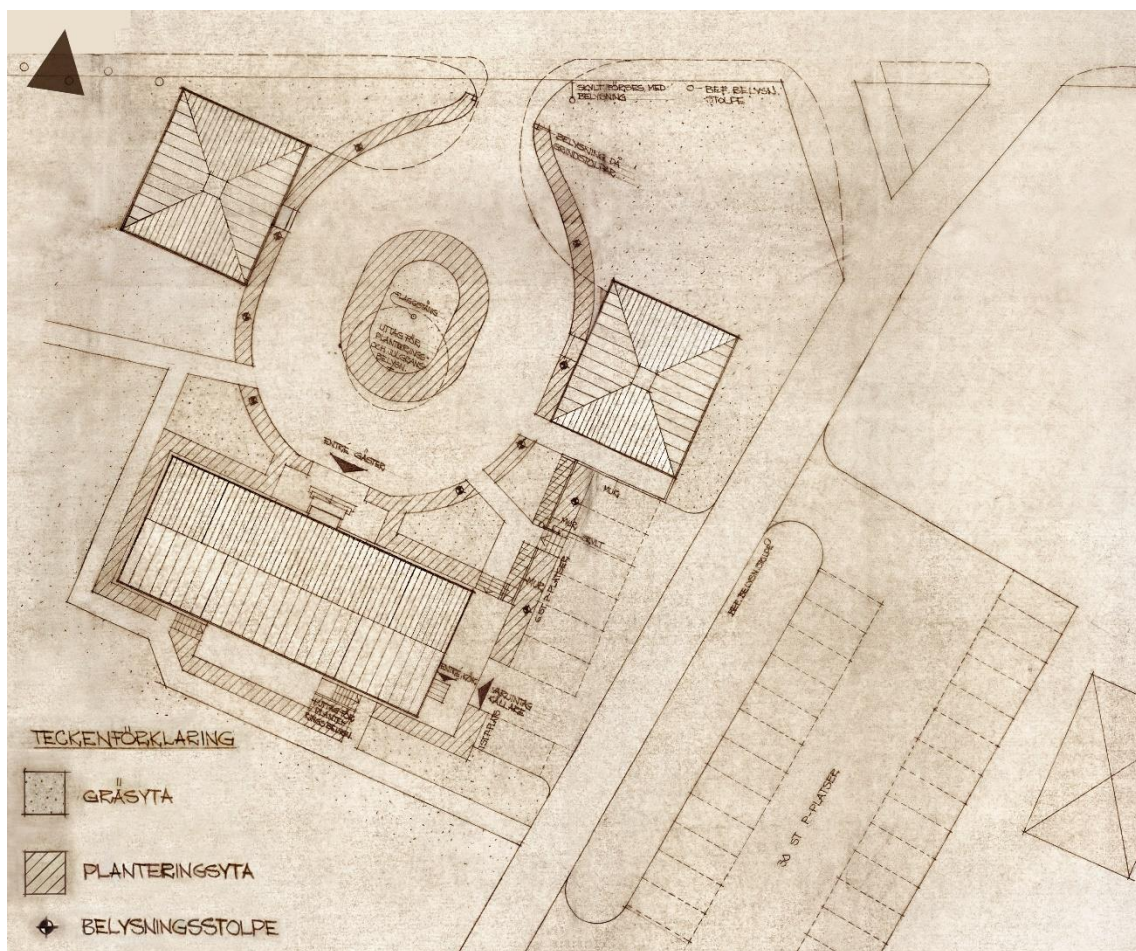
**På bild:** Utklipp av en situationsplan för Eksjöhovgårds vårdshus, daterad 1968-69. Bilden utgör en av flera byggnadsritningar som lämnades in, vid lovansökan om renovering och ombyggnation till vårdshus.

I jämförelse med flygfoton från 1960 (innan renoveringen), framhävs gårdsplanens ovala utformning i situationsplanen. Formen understryks och ramas in med hjälp av omgivande planteringar.

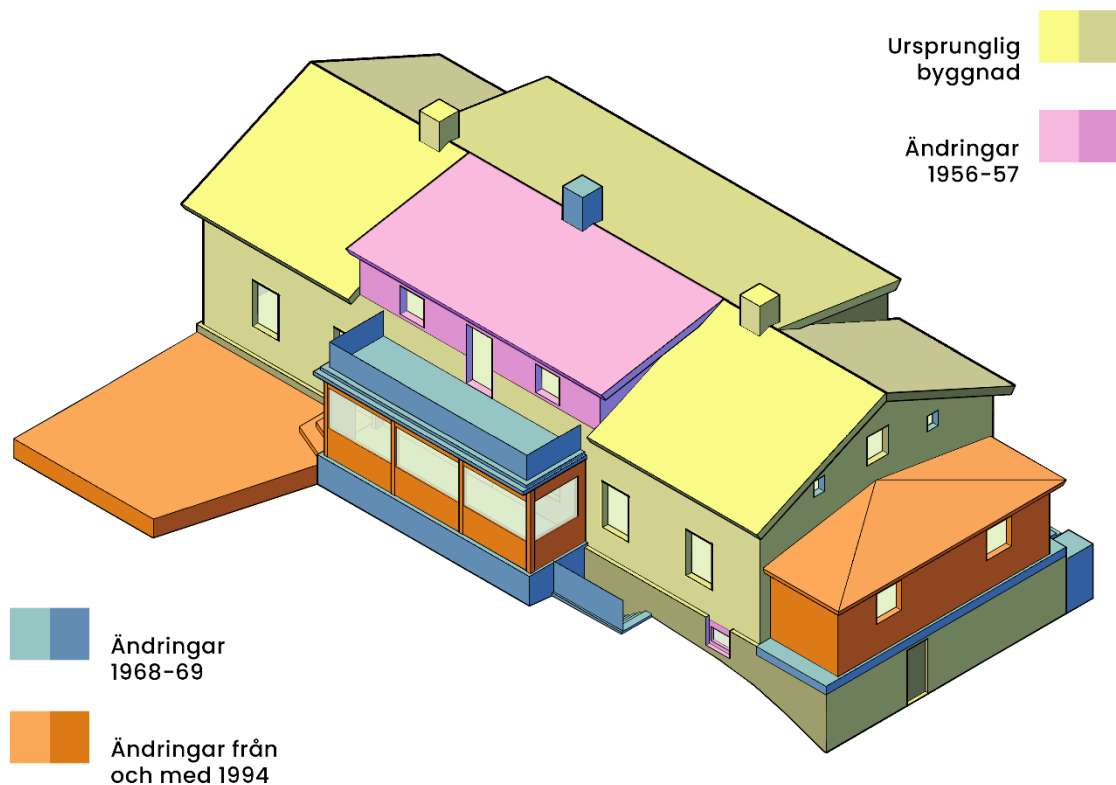
**På bild:** En visualisering av utförda byggåtgärder genom olika tidsperioder, på manbyggnadens fasad mot söder. Fler ändringar har tillkommit på gavelfasaden.

Nybyggnation av ett lager på öster sida av manbyggnaden, medgavs år 1994. Utformningen av den nya sidobyggnaden liknar förrådet som existerade i dess ställe innan 1956-57.

Ytterväggarna täcks av stående träpanel, målade i samma färger som huvudbyggnaden.

Lagerbyggnadens plåttak anknyter till flyglarnas, gällande takform och lutning.

År 1996 beviljades en lovansökan för inbyggnad av verandan. Enligt ansökan avsågs väggarna att täckas av vitmålad träpanel och stora treluftsfönster. På vänster sida av verandan, ansluter en altan som kan ha tillkommit efteråt. Altanen syns ej i bifogade byggnadsritningar till omnämnd lovansökan, men den dyker upp i flygfoton från 2011.

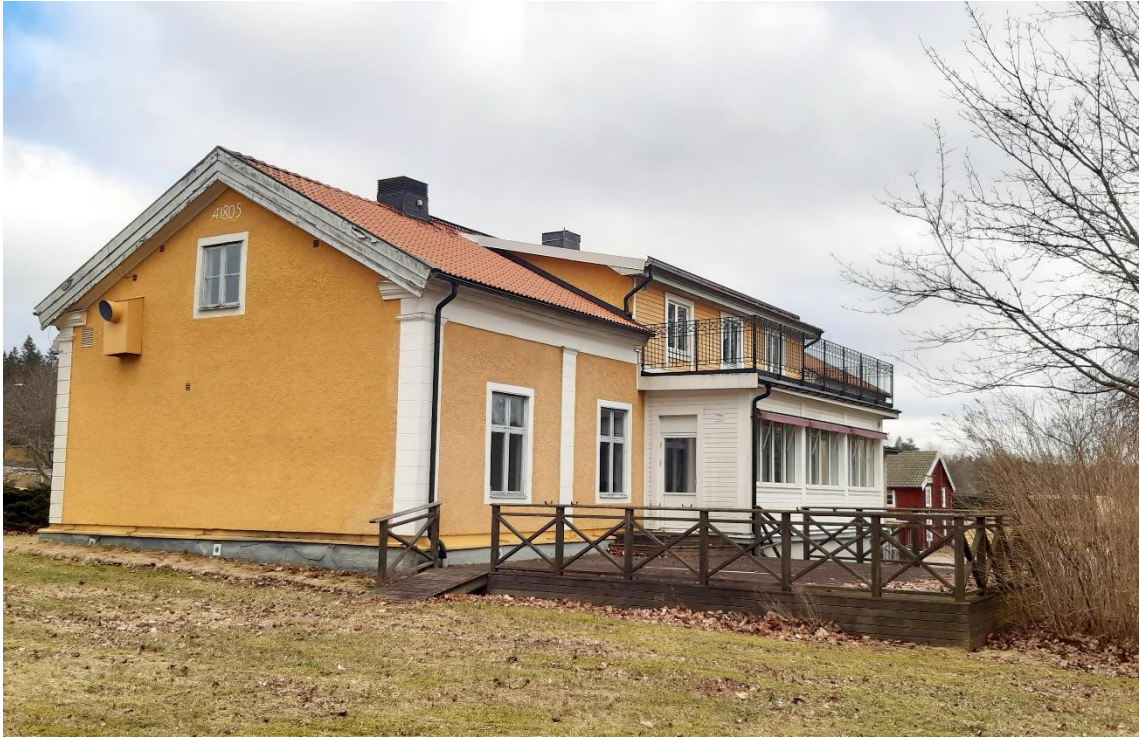
**På bild:** Fasad mot söder, 2024. Observera balkongräckena.

Takmaterialet för de båda takkuporna, har gått från att vara tegelpannor till falsad plåt i liknande färgsättning. På grund av takvinkeln, är takmaterialet knappt synligt från gatan. Träräcket till balkongen på byggnadens söder fasad, har bytts ut mot svarta, smala smidesräcken. Det är oklart när ändringarna genomfördes, men de bedöms inte medföra någon förvanskning av byggnaden.
